IV. OPIS DO PROJEKTU ARCHITEKTONICZNO-BUDOWLANEGO

Przebudowa oraz zmiana sposobu użytkowania polega na przekształceniu **lokalu usługowego 46/47 i lokalu 49 z funkcji: sklepu rowerowego na Zamiejscowy Zespół Terapeutyczno-Opiekuńczy Dziennego Domu Pomocy Społecznej Centrum Alzheimerera.**

9. EKSPERTYZA TECHNICZNA

Ekspertyza techniczna dotycząca budynku mieszkalnego wielorodzinnego z usługami w parterze, podlegającego przebudowie i zmianie sposobu użytkowania lokalu 46/47 i lokalu 49 na funkcję usługową o profilu społecznym - uruchomienie Zamiejscowego Zespołu Terapeutyczno-Opiekuńczego Dziennego Domu Pomocy Społecznej Centrum Alzheimer, położonego na dz. nr ew. 62, obr. 1-01-23, Jedn. Ew. 146505_8 położonej przy ul. Belwederskiej 13 w Warszawie.

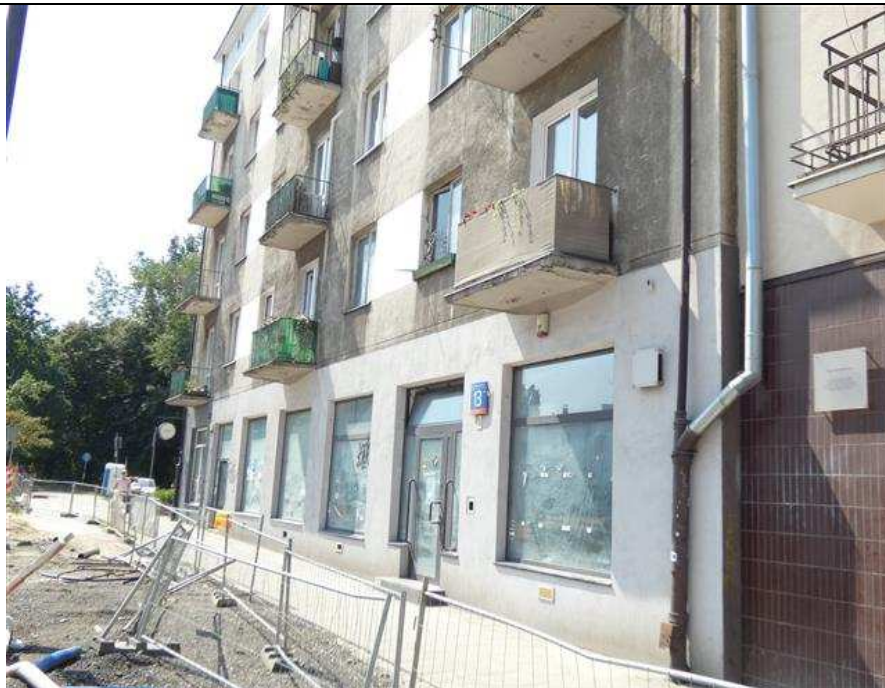
Fot. nr1. Widok elewacji frontowej budynku Belwederska 13 – elewacja lokalu i wejścia główne od ulicy.

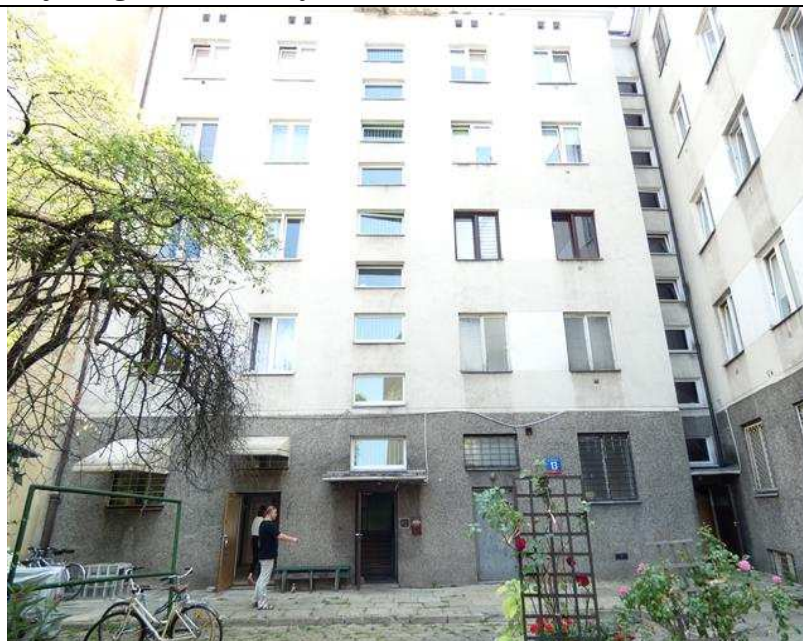
Fot. nr 2. Widok elewacji tylnej budynku Belwederska 13 – elewacja lokalu i wejścia pomocnicze od podwórka.

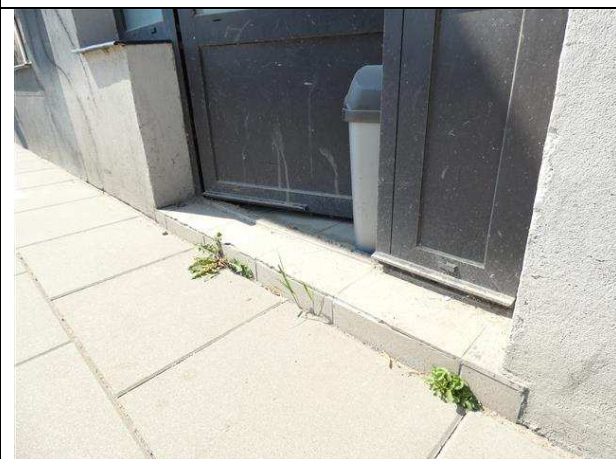
Fot. nr 1. Stan wejścia do lokalu od ulicy Belwederskiej

- 2) Przebudowę podejścia przy drzwiach wejściowych do lokalu (niwelacja różnicy poziomów)- likwidacja barier architektonicznych (progów, stopni),
- 3) Wskazania możliwości zniwelowania istniejącej różnicy poziomów w pomieszczeniu głównym lokalu (obecna sala sprzedaży),

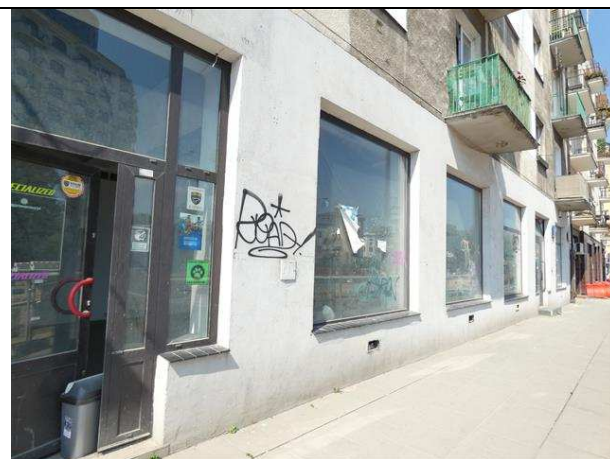
5.	Elewacje (wyprawy fakturowe i inne elementy)	Elewacja od ulicy – ściany z tynkiem gładkim, malowane. Powierzchnie bez wybrzuszeń i ubytków, drobne rysy włoskowate. Część elewacji zanieczyszczona „bazgrołami”. Na elewacji nie jest wydzielona część cokołowa. Bezpośrednio nad lokalem (I pięto) występują balkony, które mają z uszkodzenia na płytach- kruszy się i odpada beton, co stanowić może zagrożenie bezpieczeństwa użytkownika dla użytkowników lokalu. Elewacja od podwórka – ściany z tynkiem strukturalnym, nakrapianym. Powierzchnie bez wybrzuszeń i ubytków, widoczne przebarwienia. Na elewacji nie jest wydzielona część cokołowa. Do lokalu należy studzienka przyokienna piwnic-zabudowana	Niezadowolający Niezadowolający Niezadowolający

Fot. nr 2. Stan elewacji od ulicy Belwederskiej

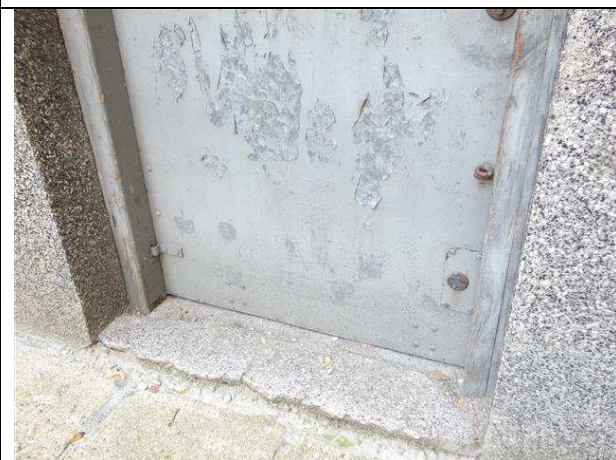
7.	Drzwi zewnętrzne, wejścia do lokalu	<p>Drzwi wejściowe od ulicy (2 szt) – ślusarka aluminiowa przeszklona, stan dobry, sprawne.</p> <p>Ościeżnice drzwi nie zlicowane z elewacją osadzone w środku ościeża ściany.</p> <p>Wejścia za pośrednictwem progu lub podestu zewnętrznego powyżej poziomu terenu ok. 12cm i 25cm.</p> <p>Wejścia wymagać będą przebudowy w celu zlikwidowania bariery architektonicznej.</p> <p>Drzwi wejściowe od podwórka (2sz) – Jedne drzwi stalowe, antywłamaniowe typu ‘Gerda’, stan dobry.</p> <p>Drugie drzwi drewniane obite blachą, drzwi trudno się otwierają, stan blachy i futryn wymaga napraw. Drzwi kwalifikują się do wymiany.</p> <p>Wejścia od podwórka realizowane w poziomie terenu, występują progi drzwiowe wysokości 3-4cm. Poziomy wymagać będą niwelacji.</p>	<p>Zadowalający</p> <p>Niezadowalający</p> <p>Zadowalający</p> <p>Niezadowalający</p>

Fot. nr 3. Stan wejścia do lokalu i drzwi

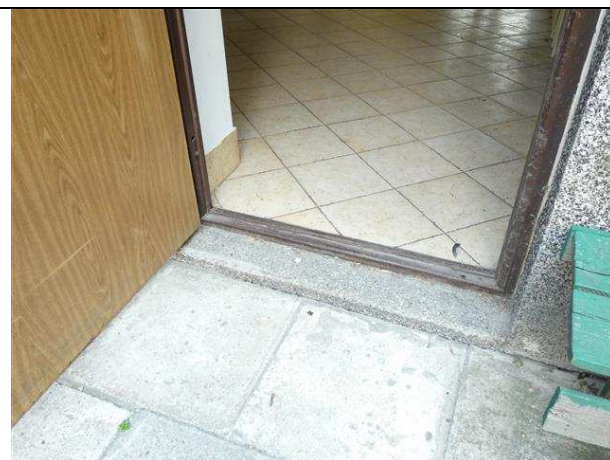
Fot. nr 4. Stan wejścia do lokalu od podwórka

zewnątrznych od podwórka

- 7) Sprawdzić sprawność istniejącej wentylacji grawitacyjnej oraz rozpatrzyć możliwość doposażenia lokalu w wentylację mechaniczną.
- 8) Wymienić zewnętrzną stolarkę okienną i drzwiową na elewacji od podwórka.

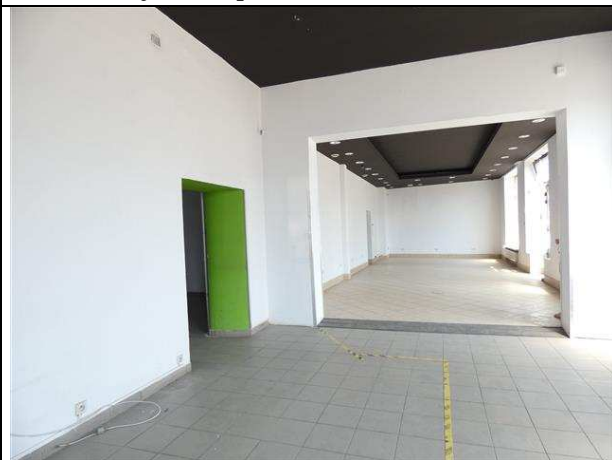
11.	Posadzki	<p>Parter – płytki gres z cokolikami. Okładzina bez ubytków płytek i fug. Powierzchnie równe bez odspojień, miejscami zanieczyszczone. Występują różne rodzaje płytek w poszczególnych pomieszczeniach Stan okładziny dobry.</p> <p>W pomieszczeniu głównym (sala sprzedaży) występuje różnica poziomów posadzek (spadek wyprofilowany), wnikający z połączenia dwóch lokali użytkowych. Należy rozpatrzyć możliwość i sposób wyrównania poziomów na etapie</p>	Zadawalający

Fot. nr 5. Stan pomieszczeń – parter, sala główna, różnica poziomów, stan ścian i sufitów

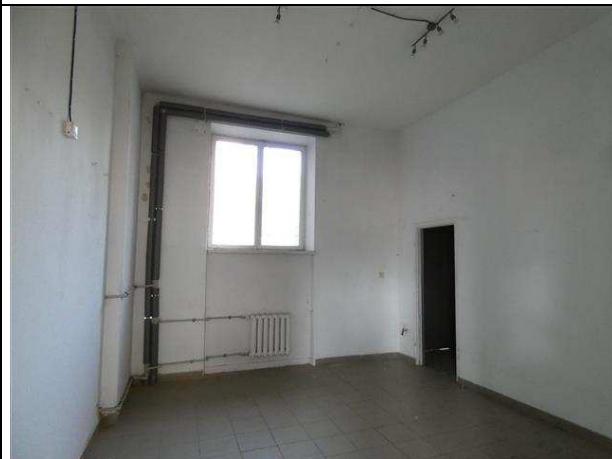
Fot. nr 7. Stan pomieszczeń -parter, zaplecze

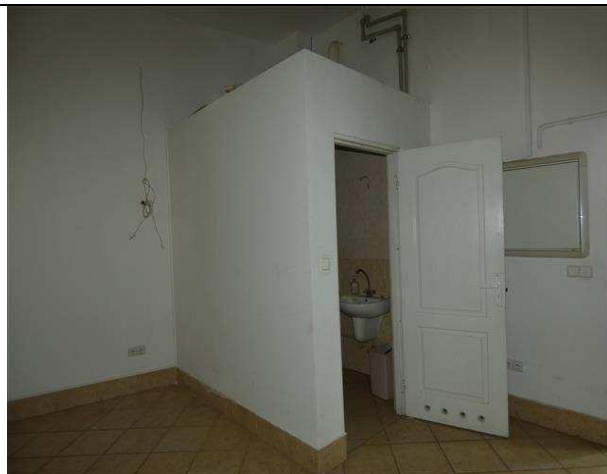
wyposażone w instalacje c.o.	
16.	Węzły sanitarne	W lokalu występują dwa węzły sanitarne w poziomie parteru. Wymiary pomieszczeń i wyposażenie nie spełniają obecnie obowiązujących norm i wymagań stawianych w warunkach technicznych oraz w ustawie o dostępności dla osób ze szczególnymi potrzebami (zwłaszcza osób poruszających się na wózkach). Sanitariaty wymagają przebudowy.	Zły

Fot. nr 8. Stan pomieszczeń, węzeł sanitarny 1

- 4) Poszerzyć istniejące otwory drzwiowe i otwory w ścianach do szerokości minimum 0,90m,
- 5) Kompleksową przebudowę i wymianę wyposażenia w węzłach sanitarnych,

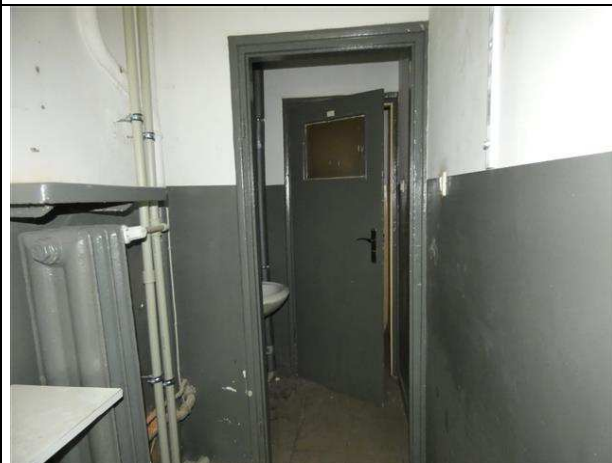
Fot. nr 9. Stan pomieszczeń, węzeł sanitarny 2

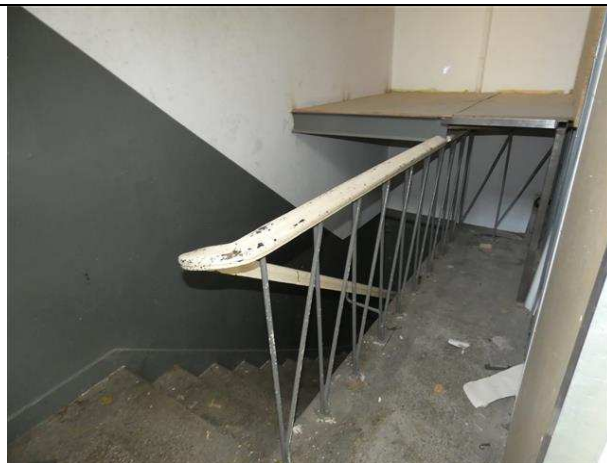
4.	Klatki schodowe z balustradami	Betonowe wylewane, jednobiegowe zabiegowe z okładziną stopni schodowych płytkami gres lub lastrico. Stan konstrukcji dobry, ubytki, zarysowania, nadmierne ugięcia nie występują. Otwory w stropach zabezpieczone balustradami schodowymi z prętów stalowych. Balustrady niestabilne, o zbyt małej wysokości i nieprawidłowym układem prętów wypełniających – nie spełniają obowiązujących norm, wymagają wymiany	Zadowolający Zły

Fot. nr 10. Stan pomieszczeń, klatka schodowa 1

- 9) Wymienić balustradę schodową.
- 10) Przebudować istniejące w lokalu instalacje elektryczne, sanitarne zgodnie aktualnie z obowiązującymi przepisami i standardami użytkowymi.

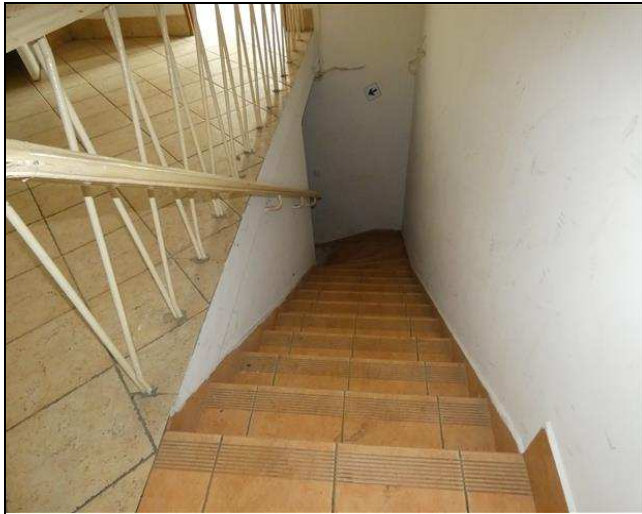
Fot. nr 11. Stan pomieszczeń, klatka schodowa 2

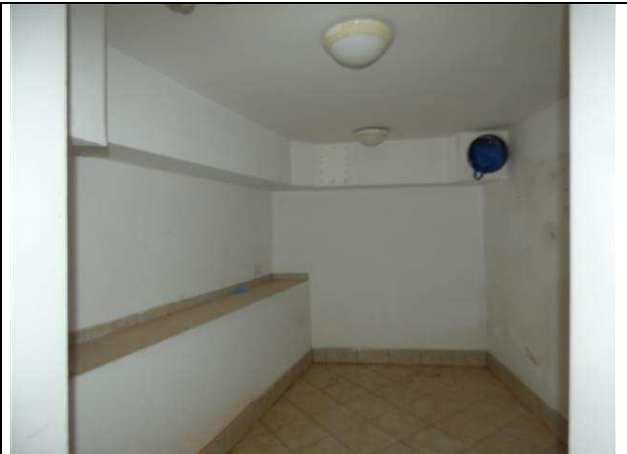
1.	Ściany podpiwniczenia	<p>Ściany zewnętrzne gr. 63 cm, murowane - deformacje, zarysowania nie występują, widoczne są ślady po zawilgoceniach, wykwity soli, tynki miejscami zmurszałe lub uzupełniane. Ściany wymagają poprawy izolacji przeciwwilgociowej</p> <p>Ściany wewnętrzne gr. 51, 25cm, murowane - deformacje, zarysowania nie występują</p>	<p>Niezadawalający</p> <p>Zadawalający</p>

Fot. nr 12. Stan pomieszczeń, piwnice

- 6) W przypadku pełnej adaptacji piwnic na pobyt ludzi (część pomieszczeń obecnie nie użytkowana), wykonanie ulepszenia izolacji przeciwwilgociowej podłóg i ścian, a w przypadku ogrzewania pomieszczeń wykonania dodatkowo izolacji termicznej podłogi na gruncie.
